Centro Cultural La Llotgeta, del 24 de julio al 3 de agosto de 2024

IRP: ILUMINA EL PASADO

El IRP/UPV con la *Comunitat*

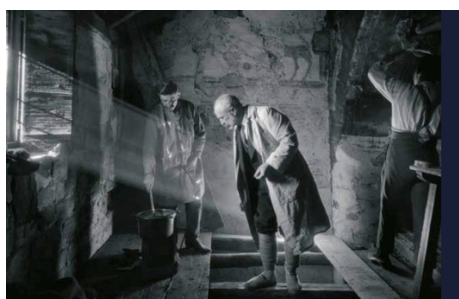
Fig.4. Los primeros restauradores eran hábiles operarios dirigidos por expertos en historia, historia del arte, o arqueología

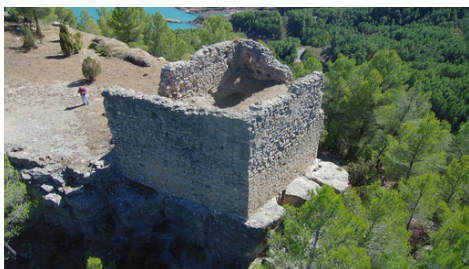
Fig. 1. Vista aérea del bastión SO del castillo de Viñaza en el estado original antes de la intervención

La intervención llevada a cabo en el bastión suroeste del Castillo de Viñaza, ubicado en la Puebla de Arenoso, Castellón, profundiza en la investigación proyectual arquitectónica sobre el patrimonio construido en los casos donde las pérdidas materiales afectan la percepción del concepto original de la preexistencia. La conservación de los restos, limitándose a la necesaria preservación de los mismos, no logra transmitir a la sociedad la magnitud de lo que existió.

Este proyecto examina la estabilización estructural de los restos desde un enfoque proyectual, con el objetivo de proporcionar una lectura clara del bien a través de una intervención que utiliza un lenguaje del siglo XXI. Partiendo de conceptos científicos, nada se deja al azar; todas las decisiones responden a una lectura profunda y rigurosa del monumento.

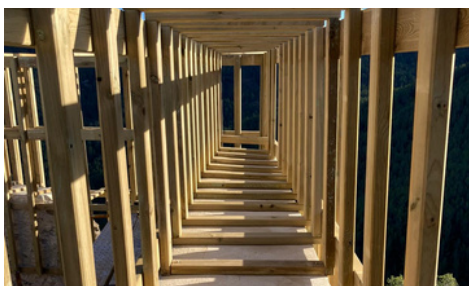
Fig. 4. Detalle del remate de los muros tras la intervención

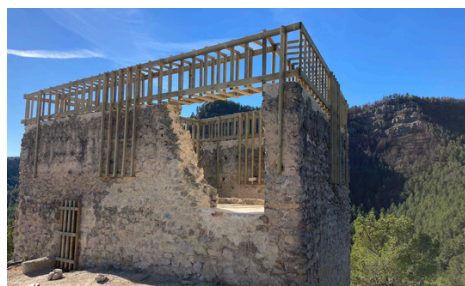
Fig. 5. Vista noroeste del bastión SO del castillo de Viñaza después de la intervención

El proyecto consiste en una intervención estructural con recomposición volumétrica que se percibe y se impone en el paisaje a través de una larga promenade architecturale. Este trabajo se realiza con la vocación de una reversibilidad absoluta y el concepto de intervención efímera, de modo que sea la sociedad quien decida si el trabajo realizado debe ser mantenido a lo largo del tiempo como una parte más de la historia del monumento, y por lo tanto, fundirse con él.

La conclusión de este trabajo de investigación a través de la intervención reversible permite, en definitiva, la estabilización y consolidación de los restos, mientras se recupera la imagen esencializada del bastión suroeste del Castillo de Viñaza.

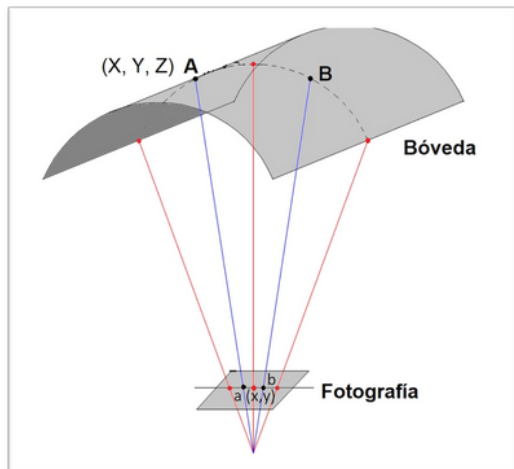
Fig.1. Proyección de la fotografía (2D) sobre la bóveda (3D)

En 1920, Juan Alcón registró con su cámara fotográfica la única imagen casi completa de las pinturas. Esta fotografía histórica ha sido la pieza clave de la restauración, que mediante la tecnología digital 3D se ha realizado su rectificación, lo que ha permitido disponer de una imagen de las pinturas escalada a tamaño real. Una vez georreferenciado todo el sistema, se dispone de una fotografía rectificadas, que ofrece información gráfica bidimensional (2D), y de la geometría real de la superficie semicilíndrica de la bóveda obtenida con sistemas láser escáner, que aporta la información geométrica tridimensional (3D).

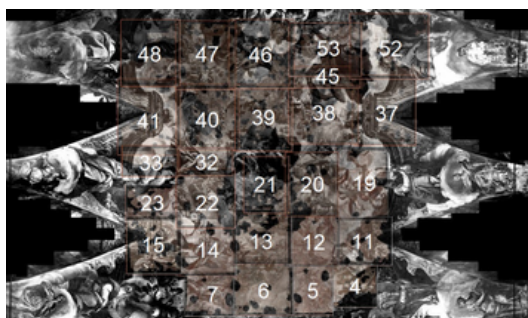
Fig.2. Encaje 2D de paneles en fotografía rectificadas

Tras un completo trabajo de restauración se han definido de forma precisa las lagunas de pintura desaparecida mediante un encaje topográfico 2D entre esos fragmentos y la fotografía rectificadas. Las zonas de pintura perdida se han recuperado mediante la transferencia de la imagen digital impresa en papel gel de cada laguna, obtenido de la fotografía tras ser coloreada. De los paneles restaurados y preparados para su instalación en un nuevo soporte de fibra de carbono, que ha adoptado la curvatura de la bóveda donde irá colocado, se realiza su gemelo digital con sistemas láser escáner. De esta forma, se dispone de su geometría, lo que permite el encaje virtual tridimensional de paneles consecutivos, para dar una correcta continuidad a la figuración de la composición pictórica, como si de piezas de puzle 3D se tratase. Mediante técnicas de replanteo topográfico se ensamblan estos fragmentos irregulares ubicándolos en su correcta posición en la bóveda de la iglesia, lo más fiel a donde Palomino lo pintó.

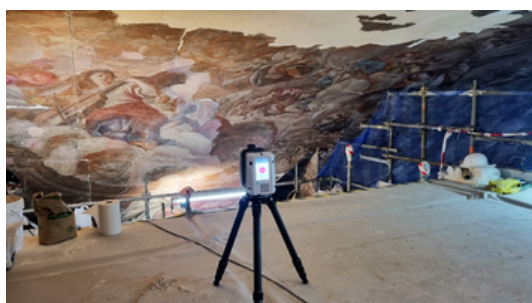
Fig.4. Escaneado con láser escáner 3D

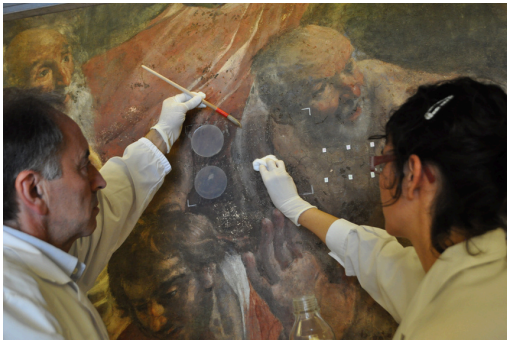
Fig.1. Biolimpieza de las pinturas murales en los Museos Vaticanos. Fotografía de Pilar Bosch y Giancarlo Ranalli

Por otro lado, encontramos microorganismos positivos para el patrimonio, principalmente bacterias, que aplicados de manera controlada a través de geles nos ayudan en los procesos de conservación y restauración. La biolimpieza es una técnica que utiliza microorganismos vivos (no patógenos ni biodeteriorantes) o sus enzimas para la limpieza de obras de arte como si de probióticos se trataran. Pues los probióticos son microorganismos con cualidades beneficiosas para la salud de nuestro patrimonio.

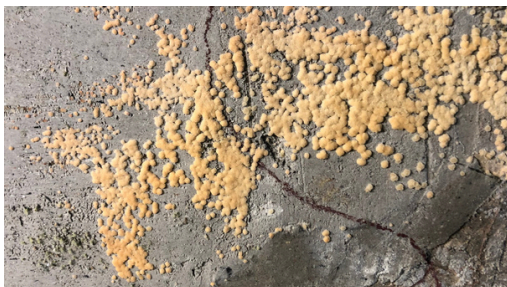
Fig.4. Crecimiento de colonias de levaduras sobre pinturas murales en luneto S4 de la Iglesia de los Santos Juanes de Valencia

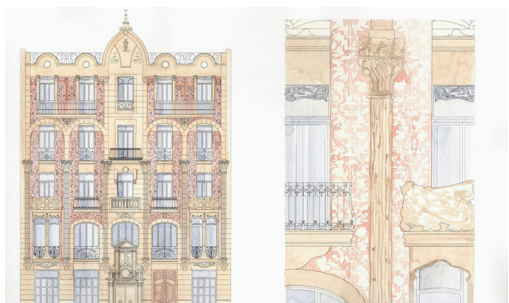
Fig. 2. Fachada y detalle del edificio Punt de Gantxo recayente a la plaza de la Almoína pertenecientes al informe cromático del edificio

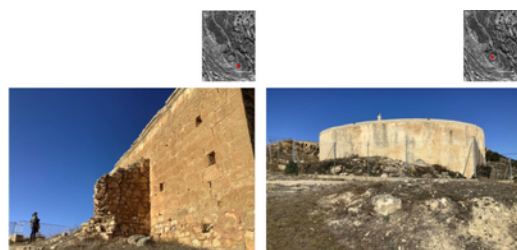
Fig. 3. Imágenes del recinto del castillo de Ademuz pertenecientes al Plan director del mismo: Izquierda: vista parcial de la ermita de Santa Bárbara. Derecha: Depósito de agua

El plan Director del castillo de Ademuz, declarado bien de interés Cultural, es el documento que permite, a partir del conocimiento previo de su historia, sus antecedentes, su estado jurídico y urbanístico, su análisis paisajístico, el histórico de intervenciones realizadas y el análisis estructural y constructivo, establecer el diagnóstico de su estado actual para detectar las necesarias actuaciones a realizar para su conservación y puesta en valor. Es decir, es una hoja de ruta para establecer, según niveles de urgencia y parámetros económicos y temporales, las intervenciones a implementar, las cuales quedan recogidas en un documento común.

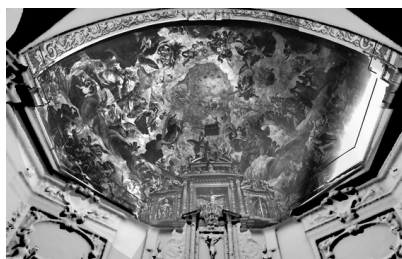
Fig.5. Render simulación del mapping de reconstrucción de las pinturas del cascaron del ábside de la iglesia de los Santos Juanes de Valencia

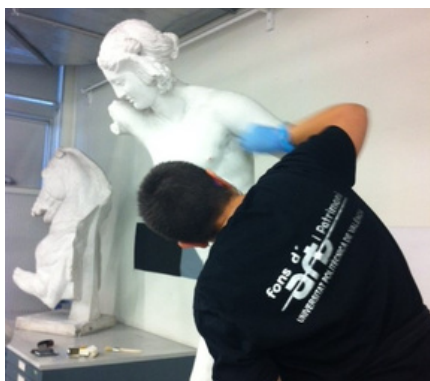
Fig.2. Intervención restaurativa en una de las obras de la Colección Estatuaría de la UPV

Son tres pilares fundamentales en los que se focaliza la labor de los Museos Universitarios: La conservación (Fig.2), difusión (Fig.3), y exhibición de sus colecciones con la implementación de técnicas modernas de preservación (Fig.4), catalogación y exposición, para garantizar la accesibilidad y la integridad de las obras de arte y objetos culturales. Por otra parte, los museos universitarios en desempeñan un papel crucial en la formación académica y siendo fuente de investigación, sirviendo como laboratorios vivos, donde los estudiantes y académicos pueden estudiar, analizar y aprender de las obras de arte y objetos culturales. (Fig.5)

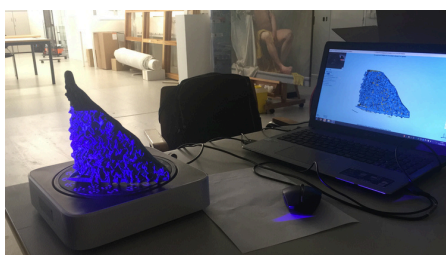
Fig.4. Escaneado 3D de una pieza escultórica de la artista Maribel Doménech, como herramienta de preservación futura

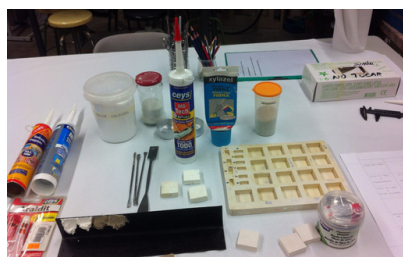
Fig.5. Testado de masillas de relleno para ser empleadas en obras escultóricas metálicas al aire libre.

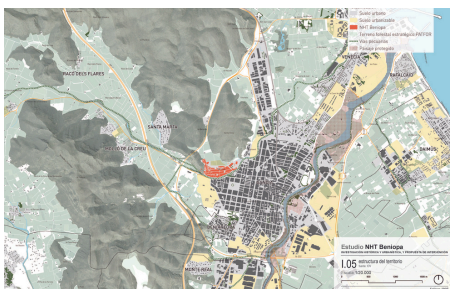
Fig. 4. Implantación territorial de Beniopa

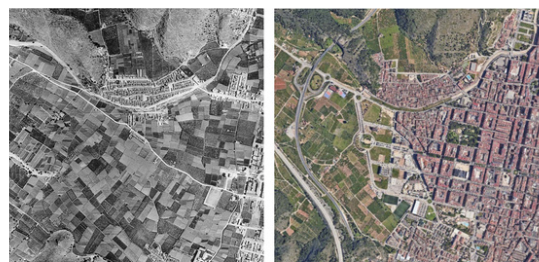
Fig. 5. Imágenes aéreas comparativas, derecha Beniopa en 1957; izquierda Beniopa en 2022

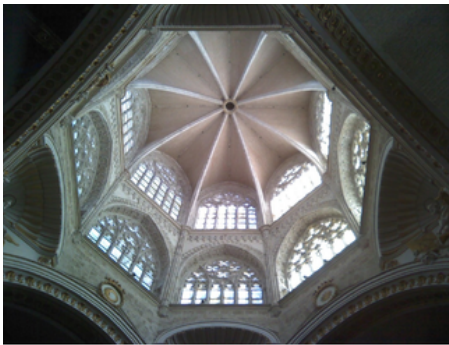
Fig.1. Catedral de Valencia. Imagen digital y termográfica

Análisis de elementos constructivos (fachadas, cubiertas, muros, sótanos, etc.): Permite detectar defectos en su construcción, discontinuidades de las obras de fábrica, huecos, falta de aislamiento térmico y la eficiencia energética de las edificaciones históricas, identificando áreas con pérdida de calor que pueden requerir intervenciones específicas.

Inspección de materiales y su comportamiento: Ayuda a evaluar la homogeneidad y el estado de los materiales constructivos. Las diferencias térmicas pueden revelar problemas estructurales como fisuras, desprendimientos o degradación de materiales.

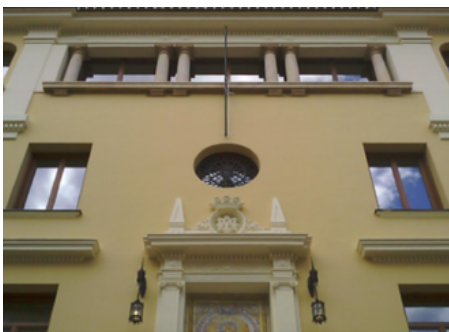
Fig.2. Museo de l'Almodí. Xàtiva. Imagen digital y termográfica

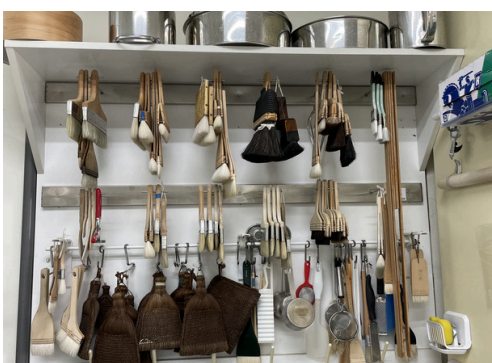
Fig. 2. Utensilios en el laboratorio de restauración de papel. El laboratorio de restauración de papel está dividido entre papel oriental y papel occidental
