EL IRP ILUMINA EL PASADO. Diagnóstico y primeros auxilios en la DANA 2024

CATÁLOGO DE LA EXPOSICIÓN

Centro Cultural La Llotgeta,
del 8 al 20 de mayo de 2025

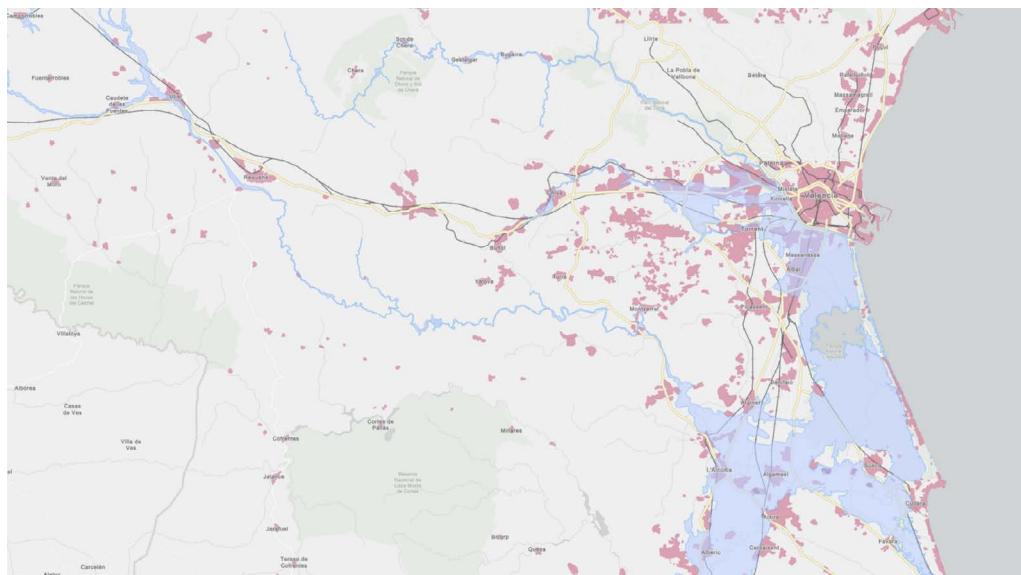
Figura 2b. Delimitación del área inundada.

Arriba se muestran varias representaciones de las zonas inundadas. A partir de aquí, cobra especial importancia la representación cartográfica para comprender, prevenir y planificar. En este contexto, se utilizaron diversas fuentes cartográficas oficiales: el PATRICOVA (vigente desde 2003 y actualizado en 2015) y el Sistema Nacional de Cartografía de Zonas Inundables (versiones 2013 y 2020). Ambas han resultado insuficientes ante la realidad de este nuevo episodio.

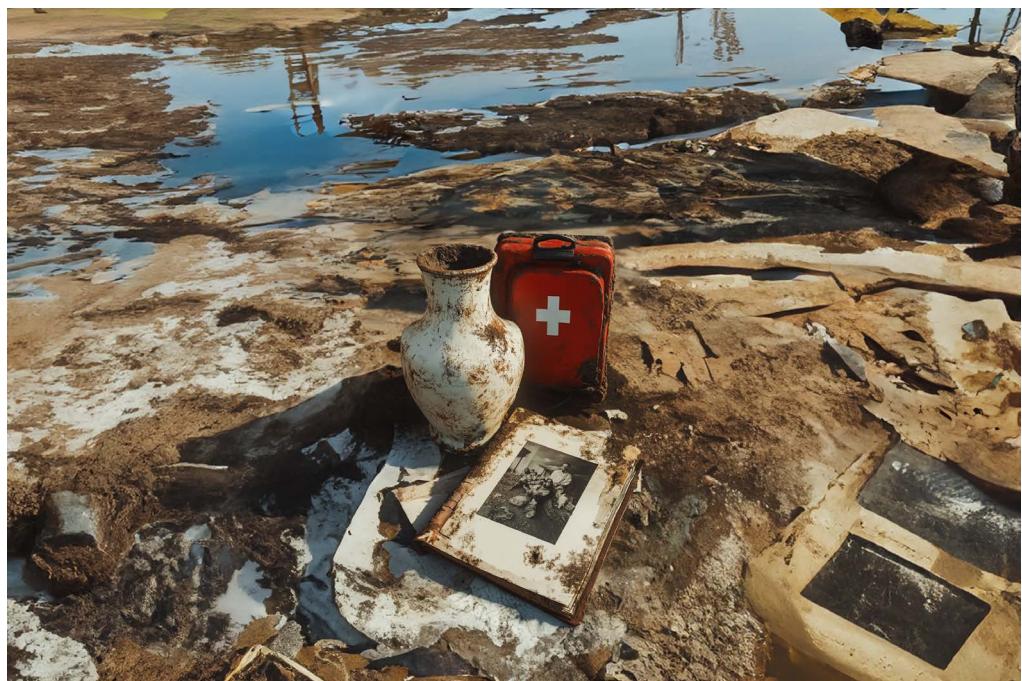
Figura 13. Objetos preciados afectados por el lodo.

Un aspecto central de la guía es el tratamiento de los lodos. Tras una riada, los objetos pueden quedar cubiertos de sedimentos que incluyen arcillas, limos, arenas, residuos de construcción, productos químicos, desechos domésticos, restos orgánicos en descomposición e incluso residuos peligrosos de origen médico o industrial. Además de la amenaza física que representan, estos materiales pueden albergar microbios, bacterias y hongos que suponen riesgos graves para la salud.

La humedad favorece la proliferación de moho y hongos en apenas 24-48 horas, generando riesgos de salud e infecciones latentes, especialmente en materiales porosos. Por ello, se insiste en el uso de equipos de protección individual (ropa protectora, mascarillas, guantes y gafas) y en trabajar en espacios ventilados.

Se recomienda contactar lo antes posible con profesionales de la conservación.

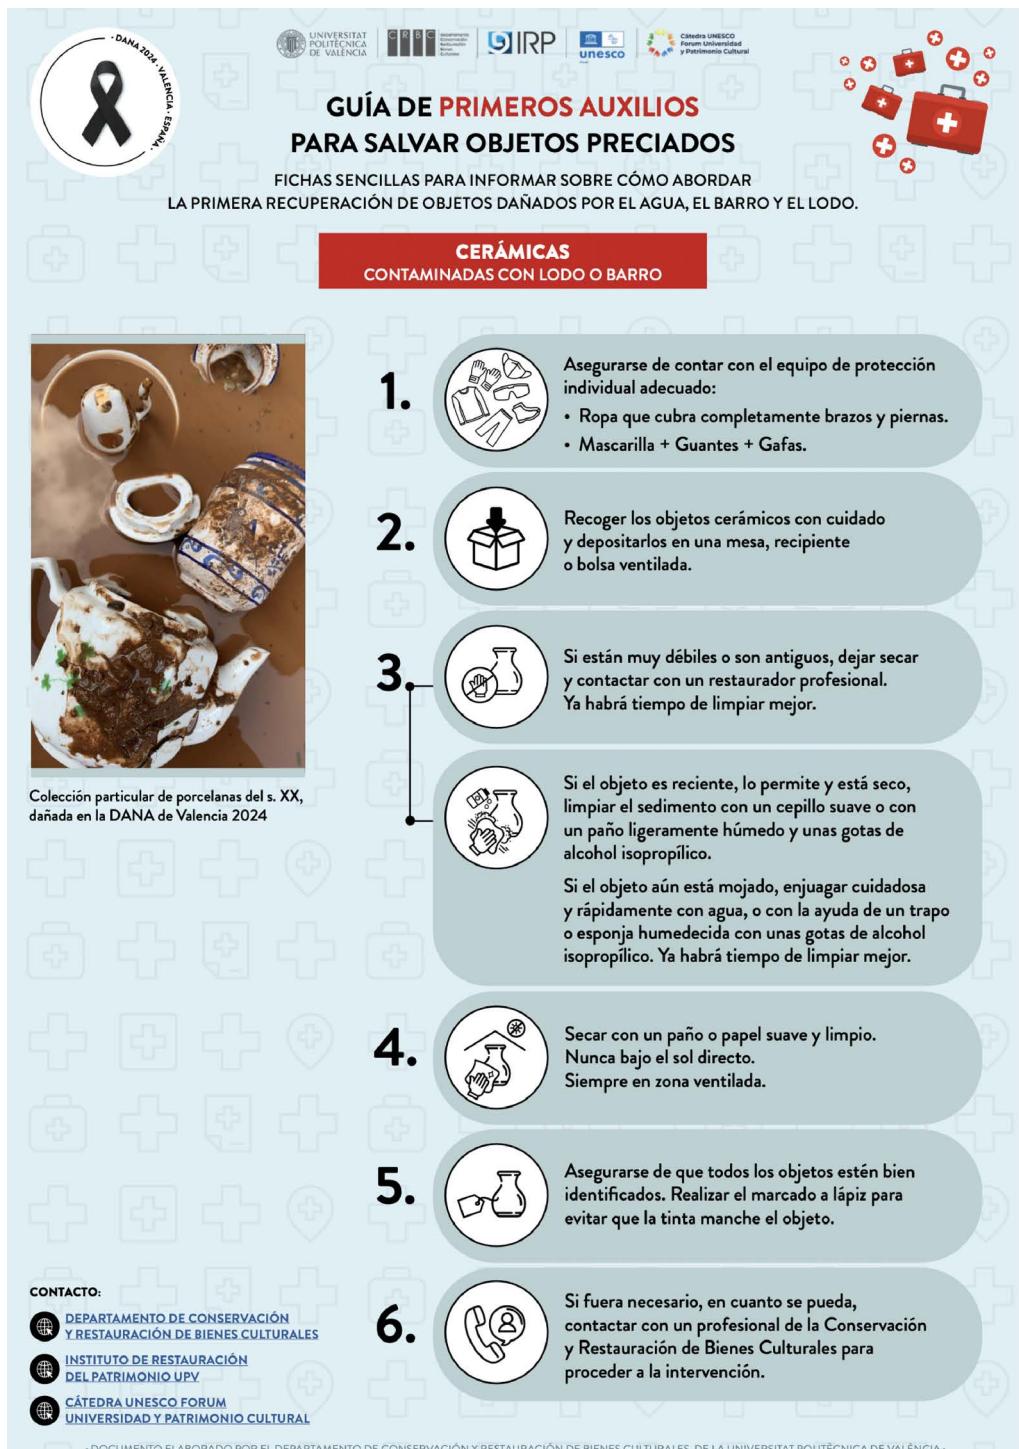
Figura 19. Ficha para la intervención en cerámica contaminada por lodo y barro.

- **Cerámica y vidrio:** Deben secarse en ambientes ventilados, evitando el sol directo. Se aconseja una limpieza suave con paños limpios o cepillos suaves si el estado del objeto lo permite.

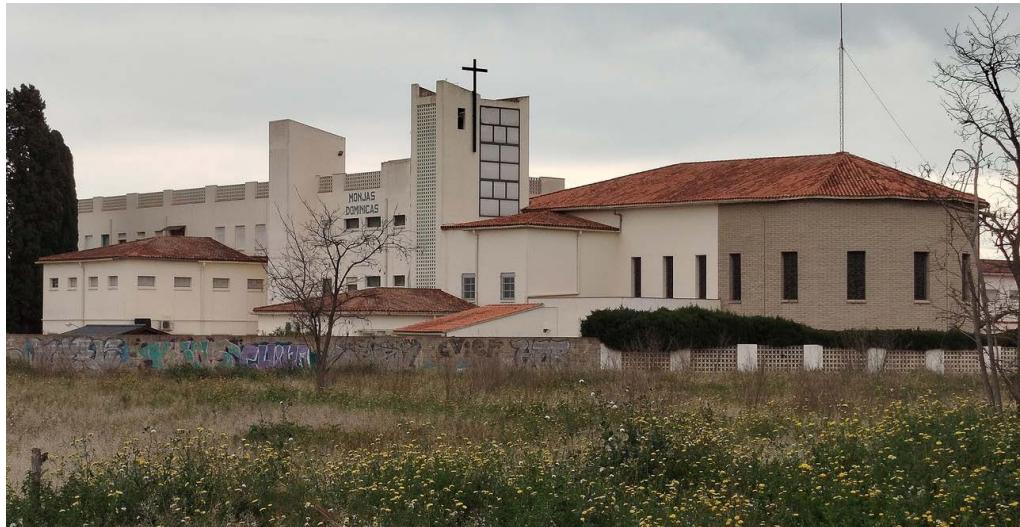
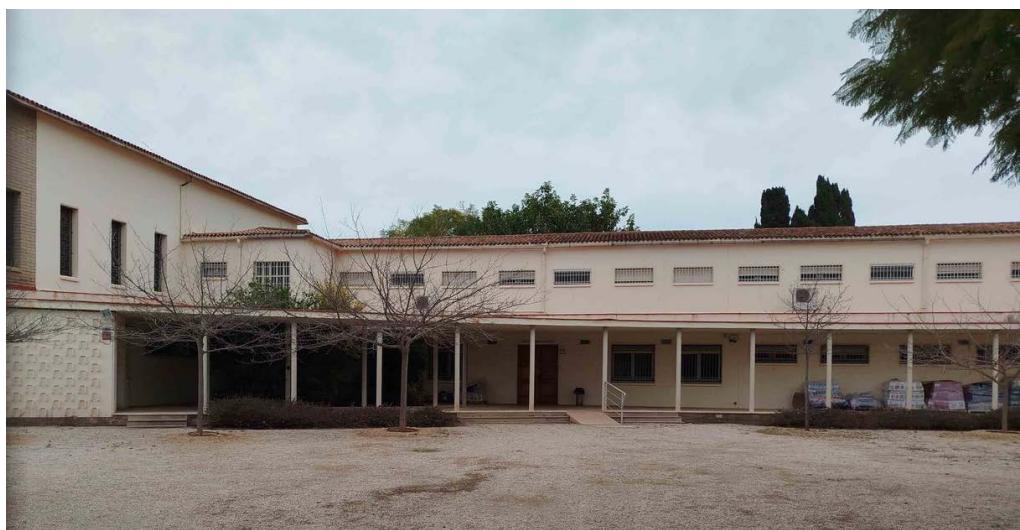
Figura 28a/b. Monasterio de la Inmaculada de Torrent.

En las inspecciones que he realizado he podido comprobar cómo centros como el Monasterio de la Inmaculada de Torrent (figs. 28a y 28b), no han sufrido ningún tipo de afección, pese a estar muy cercanos al barranco, hasta el punto de que incluso llegó a utilizarse como centro de distribución de alimentos durante los meses posteriores a la barrancada.

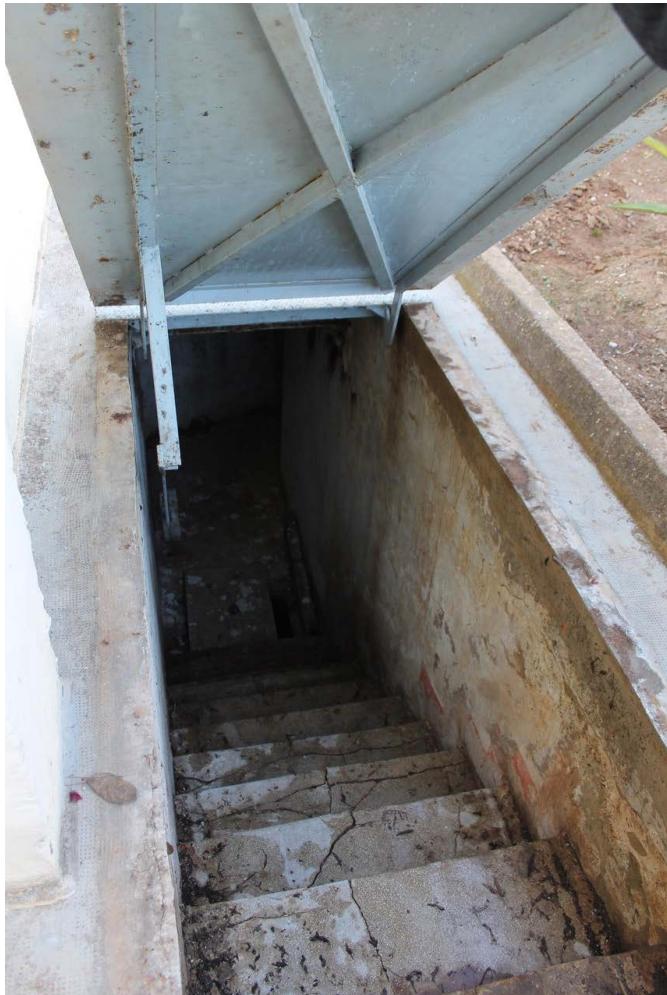
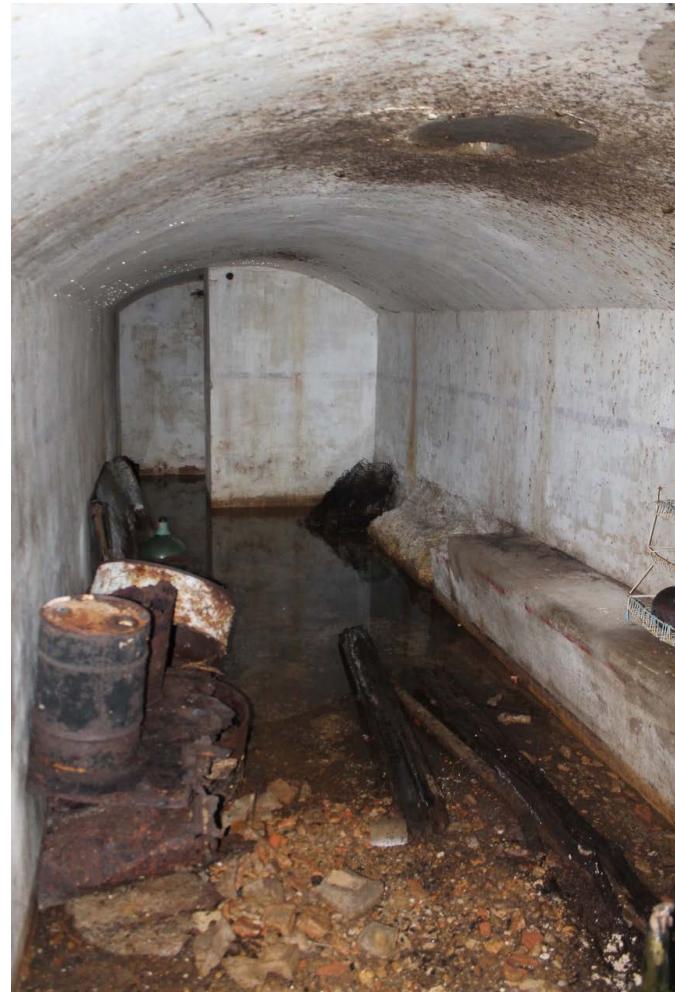
Figura 29a. Refugio Antiaéreo Urbano.

Figura 29b. Refugio Antiaéreo Urbano.

Los elementos inspeccionados por mí no han tenido afección y ni sufrido daños, ya que el nivel del agua de la inundación no alcanzó las zonas donde están situados estos elementos. Esto resulta previsible en el caso del refugio urbano situado en el Vedat de Torrent (figs. 29a y 29b) y en la sirena antiaérea (fig.31), situada en el antiguo edificio de la casa consistorial —hoy Casa de Cultura de Torrent—, por su ubicación.

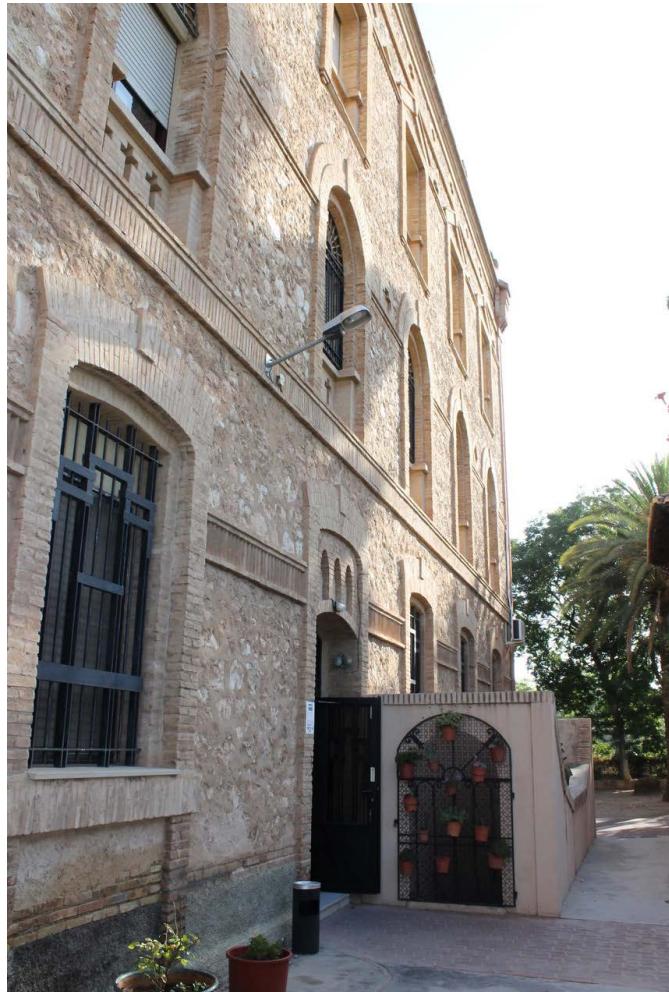
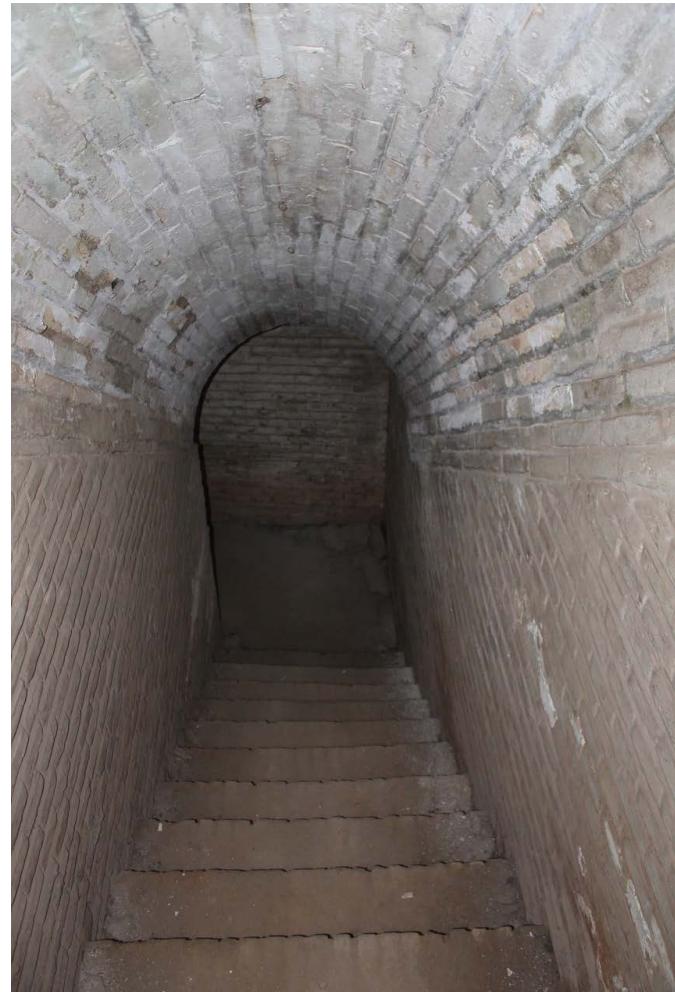
Figura 30a. Acceso Refugio “Posición Pekín”.

Figura 30b. Refugio “Posición Pekín”.

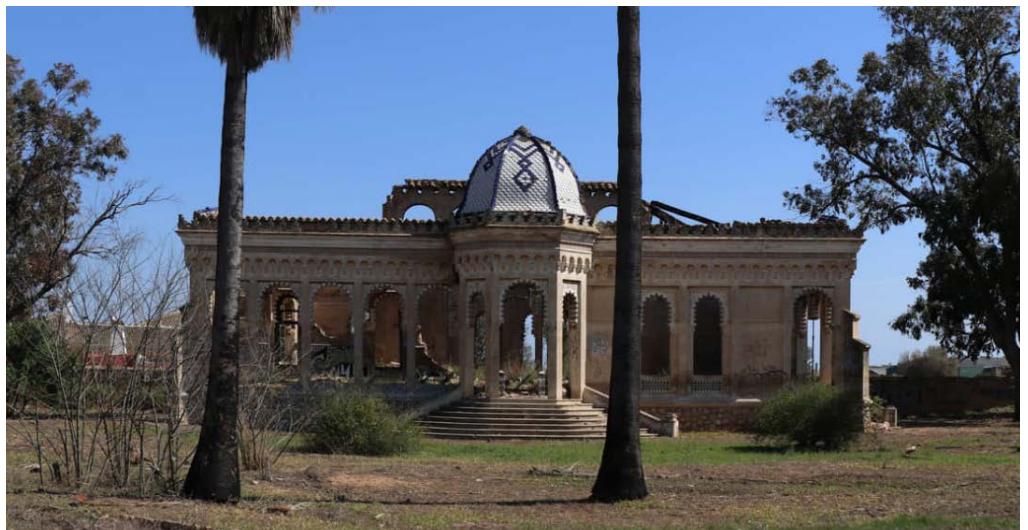
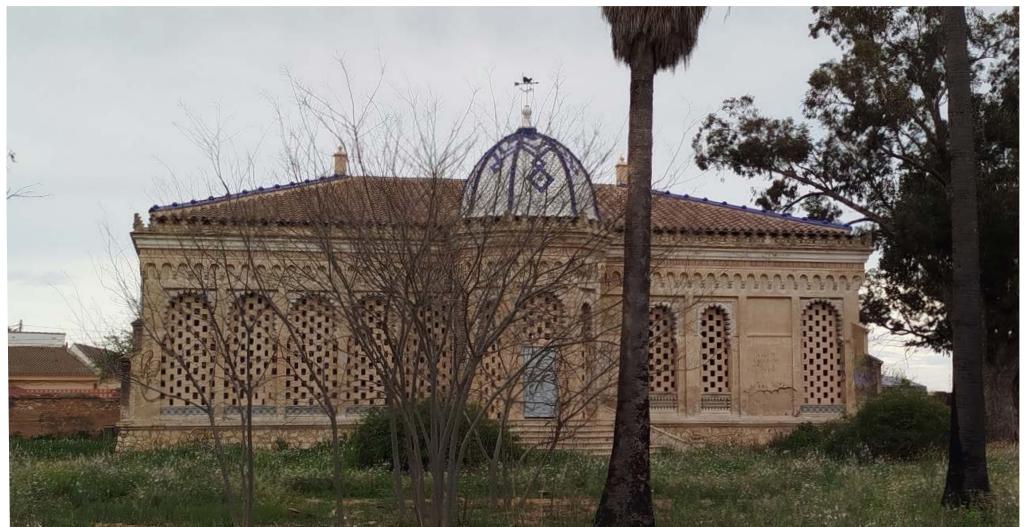
Figura 32a/b. Chalet Cortina-Giner.

Sin embargo, otros elementos inspeccionados están situados muy próximos al barranco y el agua podría haber llegado hasta su posición, aunque por suerte no ha sido así. El caso del chalet de Cortina-Giner (figs. 32a y 32b) es especialmente relevante; pues, de haber alcanzado el agua sus muros, probablemente habría sucumbido debido al estado de precariedad en el que se encuentra en la actualidad. Tras varios intentos de reutilizarlo y devolverle su esplendor, finalmente fue adquirido por el Ayuntamiento, pero permanece a la espera de un nuevo uso. Su estado es muy delicado debido a la fragilidad de su arquitectura y al abandono prolongado.

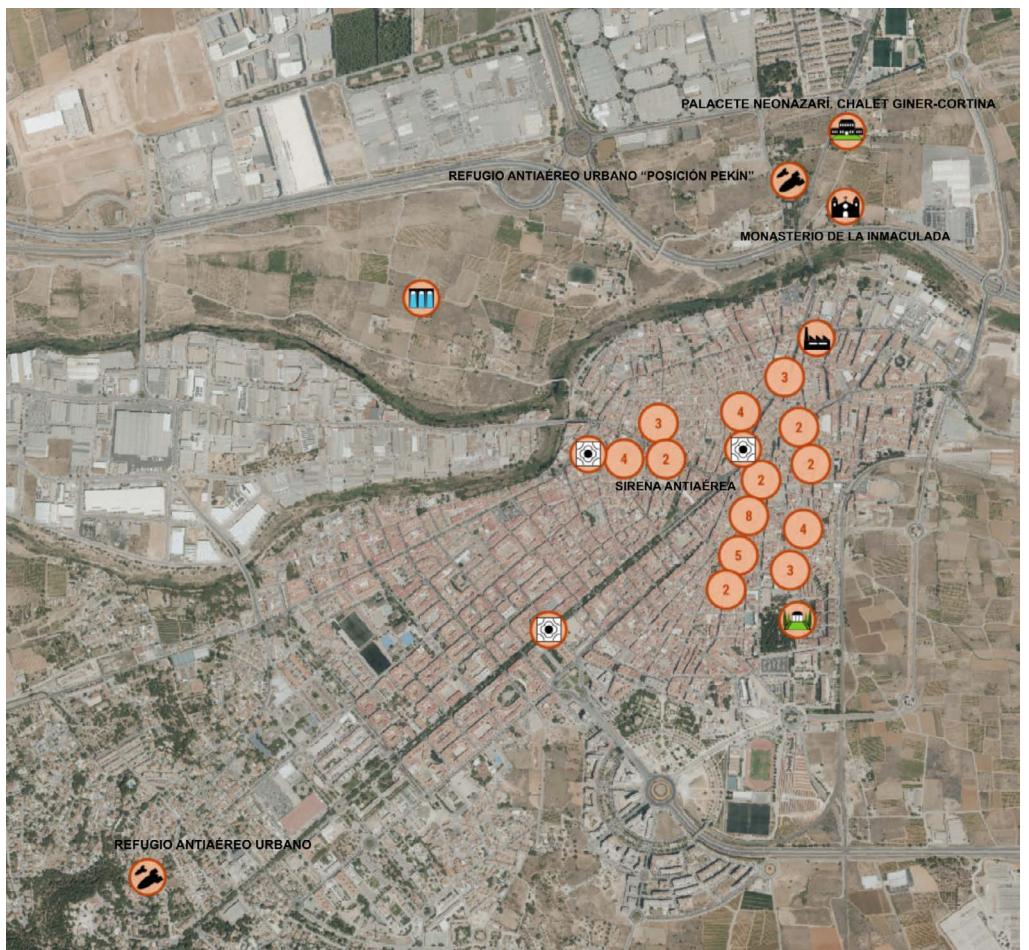
Figura 33. Situación geográfica de los elementos.

En general, la afección en estos elementos no ha sido de gravedad por varios motivos, siendo fundamentales su situación geográfica (fig. 33) y su posición en el territorio. Evidentemente, esto no es aplicable al patrimonio hidráulico, que sí se ha visto afectado en un porcentaje mucho más elevado, en su totalidad. Otro de los motivos es la calidad constructiva, que en términos generales es mejor o mayor en los elementos patrimoniales. Esto diferencia de forma notable la afección que han sufrido los BIC o los BRL en relación con el resto de las construcciones.
