Alfarp corrige las obras de restauración y elimina las almenas de la torre árabe

► Una revisión del proyecto detectó una interpretación «errónea» ► La altura original era muy superior por lo que no podía estar coronada al nivel actual

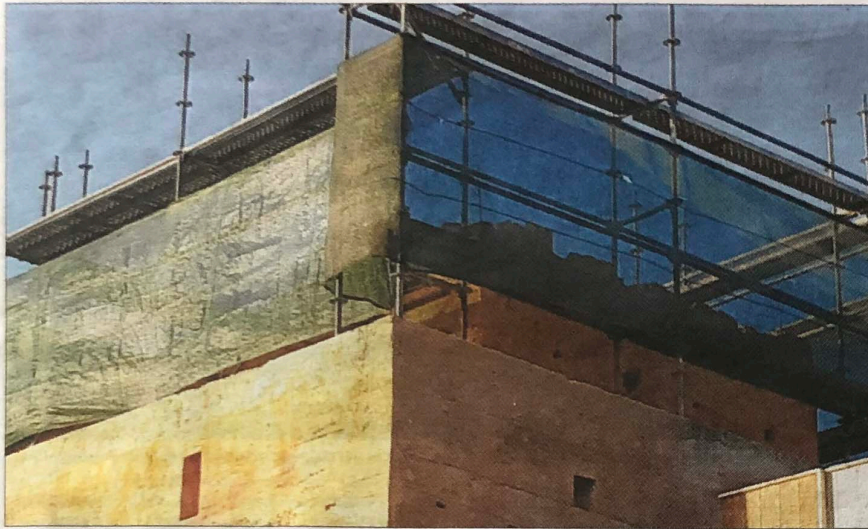
Las obras en la parte más alta de la torre han eliminado ya las almenas. P. F.

Las obras de rehabilitación de la torre árabe de Alfarp han eliminado las almenas reconstruidas en una fase anterior al considerar que se trata de un falso histórico, ya que la altura original de la fortaleza era bastante superior y, por tanto, no podía estar coronada en el nivel actual por este elemento defensivo. El ayuntamiento acaba de iniciar la que se presume la fase definitiva de un proceso de restauración que se prolonga desde hace más de una década, que permitirá que este emblemático torreón sea visitable. La actuación diseñada contempla una inversión de 100.000 euros, financiada al 50 % con fondos Feder y recursos municipales, que permitirán habilitar un espacio museístico en el interior de la torre en el que se exhibirán ele-

Los trabajos, que se prolongarán durante tres meses, han comenzado con la eliminación de las almenas que coronaban la torre. El ayuntamiento recabó una segunda opinión sobre el proyecto ejecutado tras tener conocimiento de que una tesis doctoral sobre las torres árabes valencianas, un trabajo de Pablo Rodríguez Navarro, cuestionaba la intervención realizada en Alfarp.

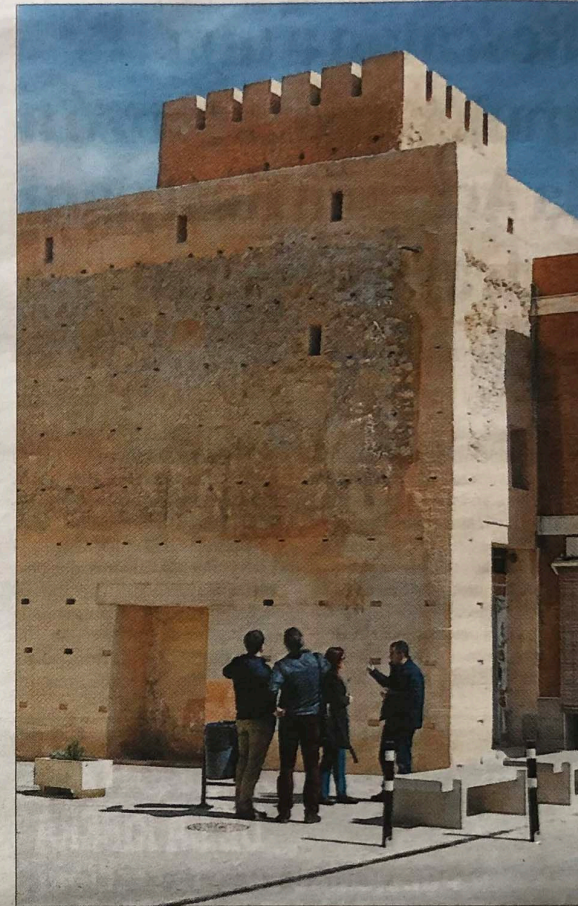
Una imagen de la torre de 2018 coronada por almenas. V. M. PASTOR

En concreto, esta investigación señalaba que las marcas de las agujas del tapial habían sido interpretadas «erróneamente» en la intervención realizada como los vanos entre las almenas. «Dicha hipótesis no se sostiene y ha llevado a la ejecución de un realmenado», exponía el técnico.

«El problema es que el remate o coronación de la torre se había realizado seis metros por debajo de lo que correspondía, ya que la torre original tenía once metros, y en su momento interpretaron los agujeros de las agujas del tapial como almenas y coronaron con almenas en una altura que no correspondía», resumió Cervera, mientras apuntaba que la solución pasaba por eliminar las almenas a la espera de que se pueda elevar la torre a la altura original. «Se ha optado por hacerla sin almenas. Después de casi quince años con sucesivas fases de obras, queremos que la torre se pueda visitar y, más adelante, la idea sería elevarla hasta la altura que corresponde», explicó, mientras señalaba que en su día la conselleria autorizó la inter-

El alcalde comentó que la separación que había entre almenas era insuficiente, ya que un sistema de defensa de estas características debe dejar espacio para un cuerpo humano y la distancia entre las almenas de la torre de Alfarp era bastante inferior.
